# المجلة العلمية للدراستات التاريخية والحضارية

## كيفية حماية المعالم الأثرية المهددة بمياه البحر في مدينة سوسة

أ.محمد ابراهيم محمد عبد الواحد.

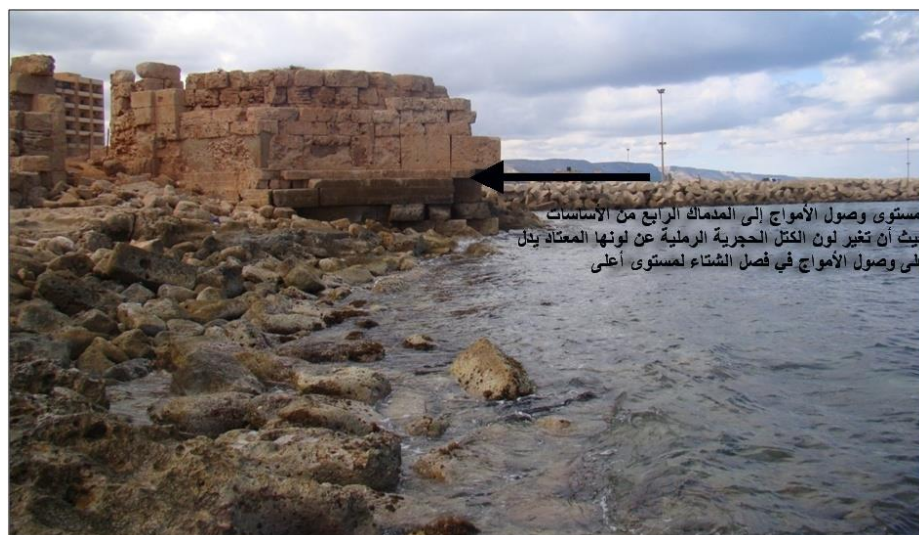
الصورة (1): صورة للجهة الشرقية من البرج الأول في مدينة سوسة الأثرية تظهر مستوى وصول الأمواج إلى المدمك الرابع من الأساسات

يعد البرج المستدير "البرج I" من أهم المعالم الهلنستية الأكثر عرضة للانحيار حيث يوجد تصدع في جزء كبير منه ناتج عن حركة الأمواج القوية، حيث وصلت أمواج البحر إلى مستوى أعلى من الجهة الشرقية للبرج المستدير (الصورة 1)، وقد أكدت بعثة جامعة ميتشيجن Michigan University في الستينات من القرن العشرين تهديد مياه البحر لكل من البرج الأول المستدير والبوابة الغربية ويبدو انهيار كامل المبنى احتمال وارد.<sup>2</sup> ويلاحظ شكل (2): خريطة مدينة سوسة في الربع الأول من القرن التاسع عشر للأخوين بيتشي Beechey, F., & H. W.

<sup>7</sup> يمكن الاستدلال على قوة أمواج البحر في فصل الشتاء على شاطئ مدينة سوسة بفحص الصورة (1) في هذا البحث للجهة الشرقية من البرج الأول حيث يتضح وصول الأمواج إلى المدمك الرابع من أساسيات البرج، وكذلك الصورة (2) في هذا البحث للجهة الشمالية الغربية للبرج الأول تبين وصول أمواج البحر لمستوى أعلى في فصل الشتاء.

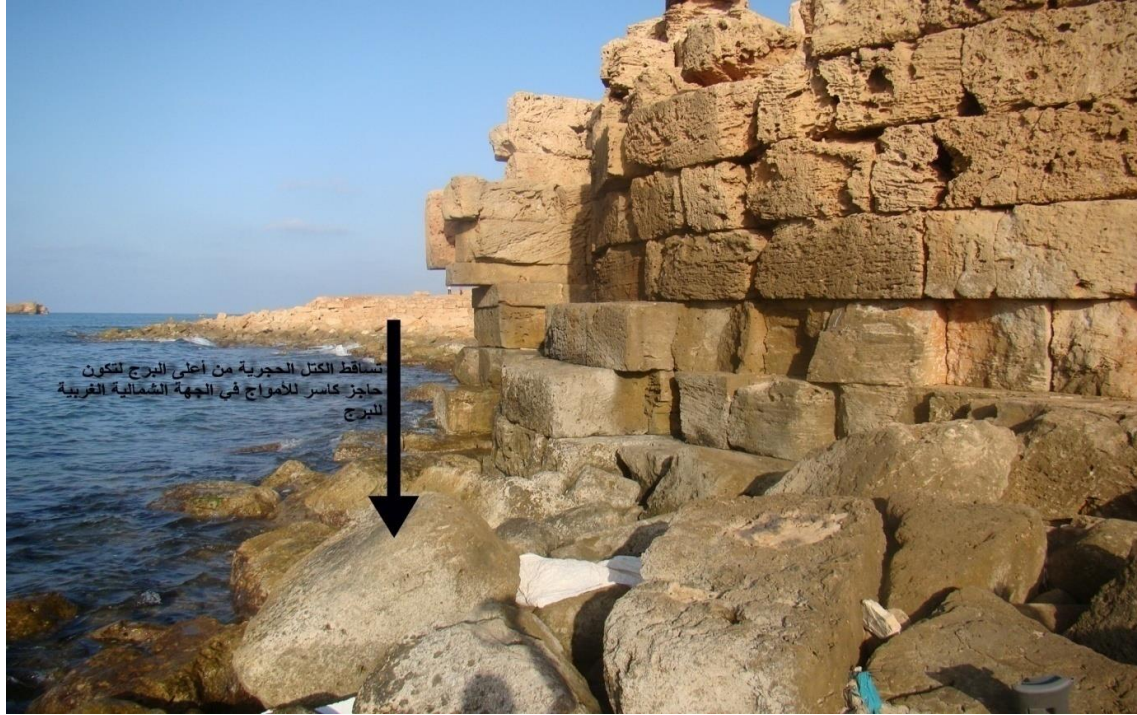
الصورة (2): صورة من الجهة الشمالية الغربية للبرج الأول حيث نلاحظ تساقط الكتل الحجرية من أعلى البرج لتكون حاجز كاسر للأمواج

تساقط كتل حجرية متفاوتة الحجم في الجهة الغربية للبرج الأول حيث كونت هذه الكتل حاجز كاسر للأمواج مما منع وصول مياه البحر إلى أساسات البرج من هذه الجهة (الصورة 2)، وهذا يشير إلى أن الحل الأمثل لحماية المعالم الأثرية القريبة من شاطئ البحر هو تشييد مصد للأمواج على طول المنطقة المستهدفة التي تقدر بمسافة 515 متراً.<sup>1</sup>

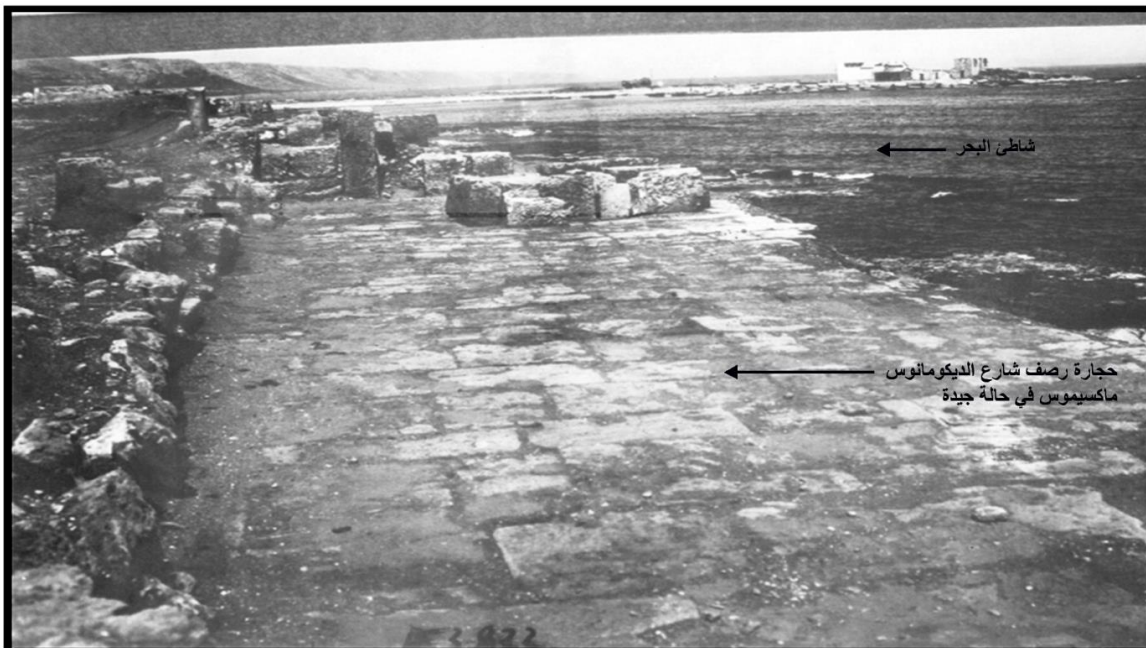
الصورة (3): صورة في ستينيات القرن العشرين تبين حجارة رصف شارع الديكومانوس في مدينة سوسة الأثرية

<sup>7</sup> بالمقارنة ما بين صورة في أرشيف صور مراقبة آثار شحات تبين حجارة رصف شارع الديكومانوس في الستينيات من القرن العشرين التقطتها البعثة الأثرية لجامعة ميتشيجن (الصورة 3) في هذا البحث، وصورة في عام 2012م تبين سقوط حجارة رصف شارع الديكومانوس في البحر (الصورة 4) في هذا البحث.

كما يشمل تهديد مياه البحر حجارة رصف الشارع الرئيسي للمدينة (الديكومانوس) حيث تبين صورة قديمة التقطتها بعثة جامعة ميتشيجن (الصورة 3) وجود معظم حجارة رصف الشارع في حالة جيدة آنذاك، وعند مقارنة هذه الصورة بالصورة التي قام الباحث بأخذها لنفس الموقع عام 2012م (الصورة 4) يتضح انهيار أجزاء كثيرة من حجارة الرصف خاصة الجزء الذي تطل عليه مباني الحمامات الرومانية العامة وما يعرف بالحمامات البيزنطية. وكلما طالت الفترة الزمنية بدون وجود حماية لحجارة رصف الشارع، ازداد احتمال الانهيار الكلي لما تبقى منها. وهذا التهديد بالانهيار جراء مياه البحر لحجارة رصف الشارع الرئيسي قد يصل لمباني كل من الحمامات الرومانية العامة وما يسمى بالحمامات البيزنطية الغير مستكملة والتي تقع على مسافة أمتار قليلة من الشارع الرئيسي. أما بالنسبة لمبنى الكنيسة الشرقية التي تبعد حوالي 35 متراً من الشاطئ فهي أيضاً مهددة بمياه البحر ولكن بدرجة أقل من المعالم الأثرية المذكورة أعلاه. ولهذا يكون شاطئ القطاع الغربي من المدينة الأثرية الممتد من البرج الأول إلى نهاية شارع الديكومانوس هو المنطقة الرئيسية المستهدفة بالحماية من الأمواج والتيارات البحرية، أما في القطاع الشرقي من المدينة الأثرية فالمنطقة المستهدفة بالحماية هي الشاطئ القريب من مبنى المسرح الهلنستي-الروماني (الصورة 5)، ويمتد هذا الشاطئ لمسافة قصيرة لا تتجاوز 45 متراً تقريباً.

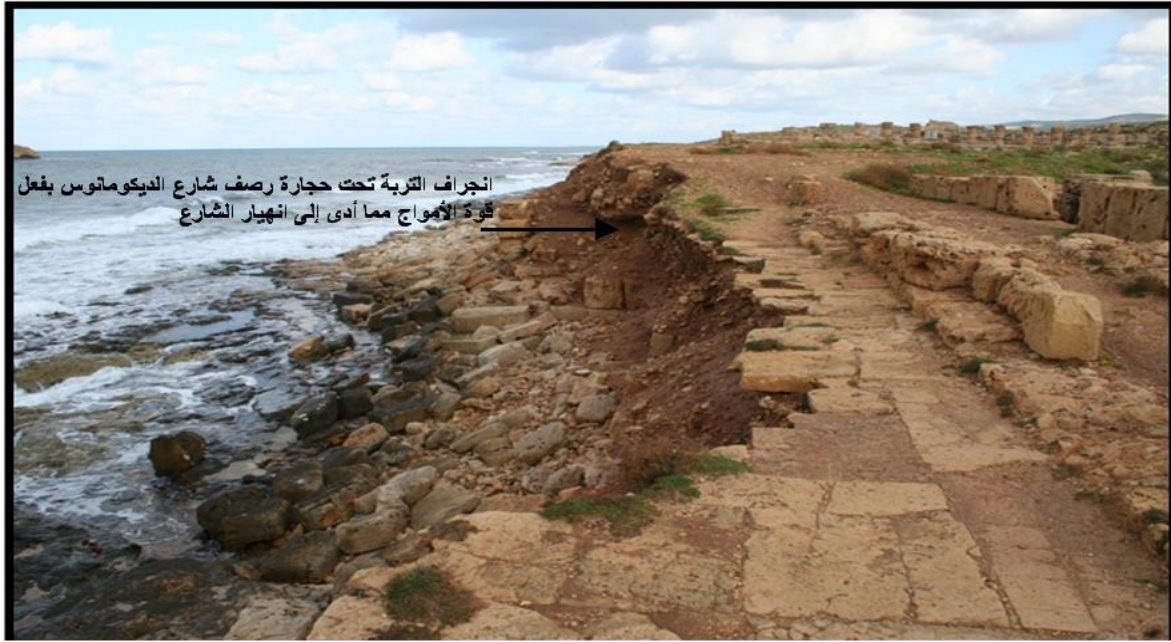
الصورة (4): صورة في عام 2012م تبين سقوط حجارة رصف شارع الديكوماتوس في البحر

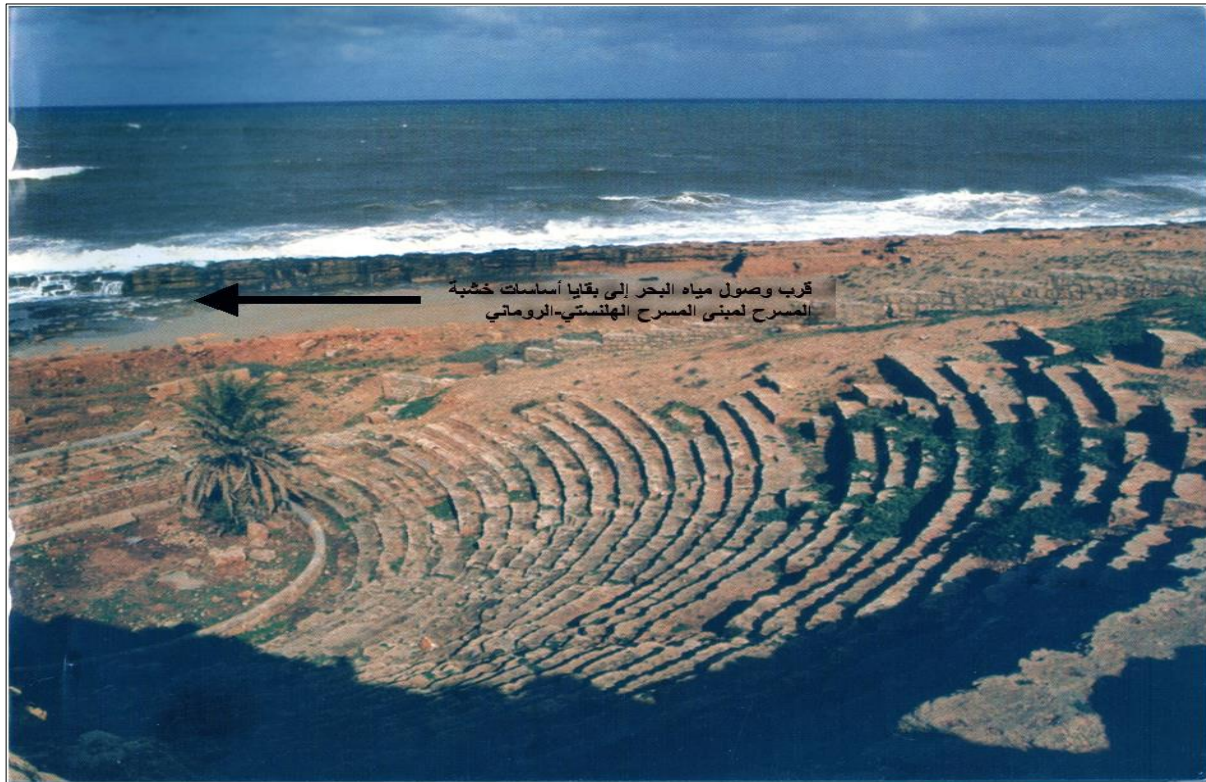
**الصورة (5):** صورة تبين قرب وصول مياه البحر لمعالم مبنى المسرح الهلنستي-الروماني في القطاع الشرقي من مدينة سوسة الأثرية

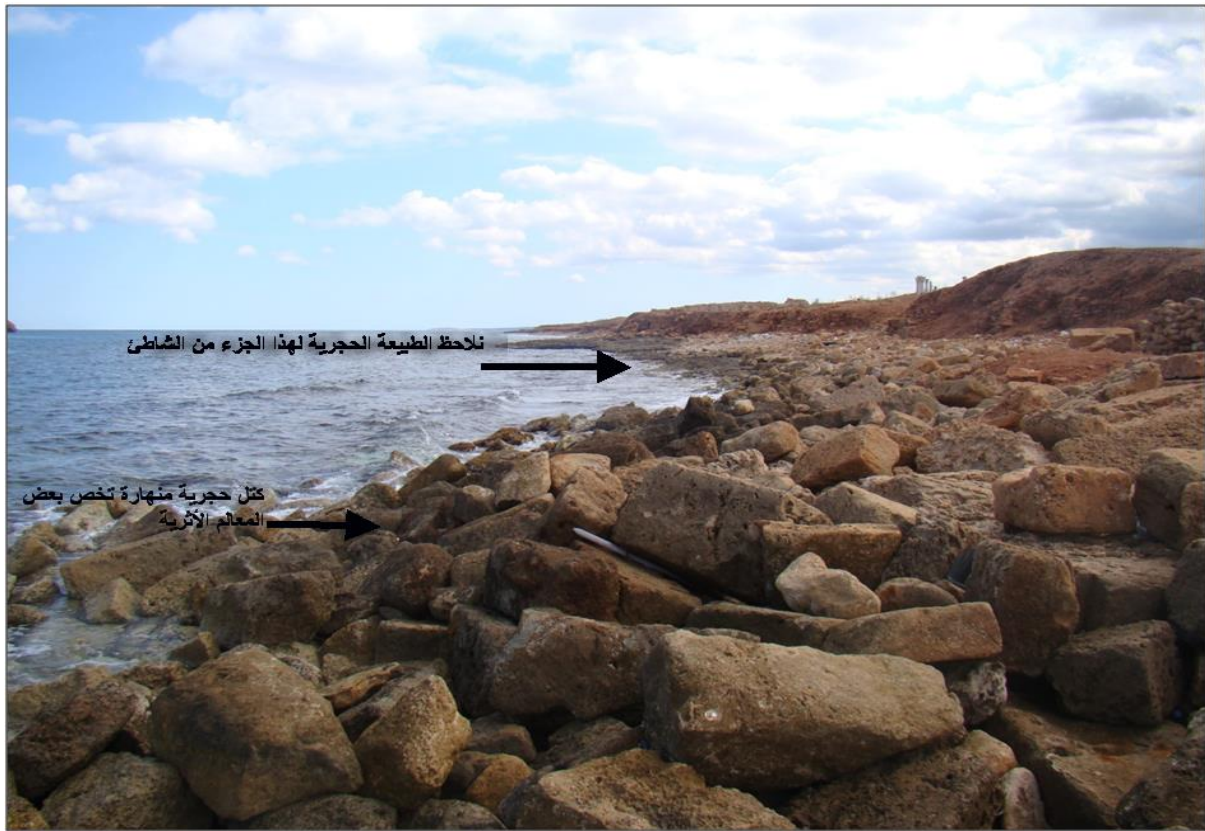
الصورة (6): الجهة الغربية للقطاع الغربي من شاطئ المنطقة المستهدفة بالحماية

عند النظر في طبيعة شاطئ المنطقة المستهدفة بالحماية في مدينة سوسة الأثرية نجد أن حالة أساسيات الموقع هي حجرية في جزء منها (الصورة 6) ورملية في الجزء الآخر (الصورة 7)، أما من حيث قوة أمواج البحر متوسطة معظم السنة بالمقارنة بأمواج المحيط العالية والشديدة ولكن تزداد قوتها أثناء فصل الشتاء، وبالنسبة لتوفر مواد التشييد محلياً فيمكن الحصول على المكونات الأساسية مثل الكتل الحجرية والحصى من المحاجر والكسارات القريبة من الموقع، أما المواد الأخرى مثل الأسمنت فهي متوفرة بالسوق المحلي، وهذه العوامل تخفض من تكلفة المشروع، ولذا حين أخذ جميع هذه الاعتبارات الرئيسية معاً يمكن الوصول إلى نتيجة اختيار نوع الحاجز البحري البحري Revetment من النوع المرن (الصورة 8).<sup>7</sup> إن الخطوط العريضة لمعايير التصميم للحاجز البحري البحري المقترح والتي يستوجب إتباعها من قبل مهندس المشروع بعد أخذ القياسات اللازمة يجب أن تتوفر فيها عوامل استقرار من حيث مقاومة الأمواج القوية وبالأخص في

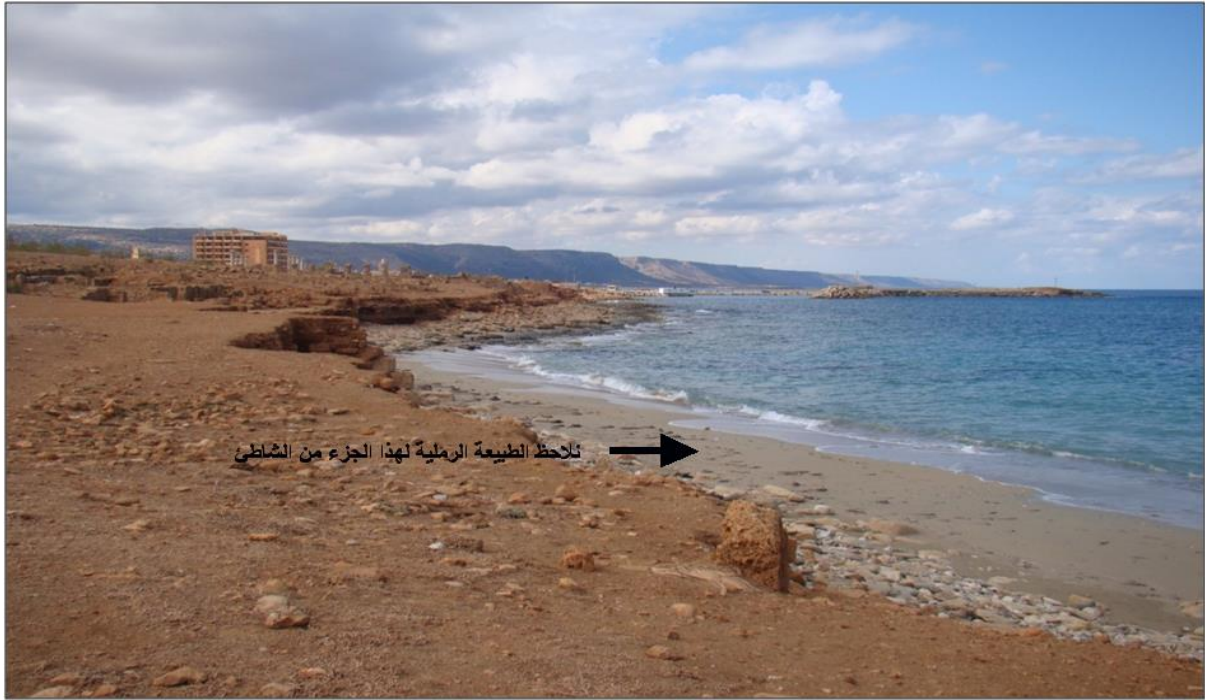
الصورة (7): الجهة الشرقية للقطاع الغربي من شاطئ المنطقة المستهدفة بالحماية

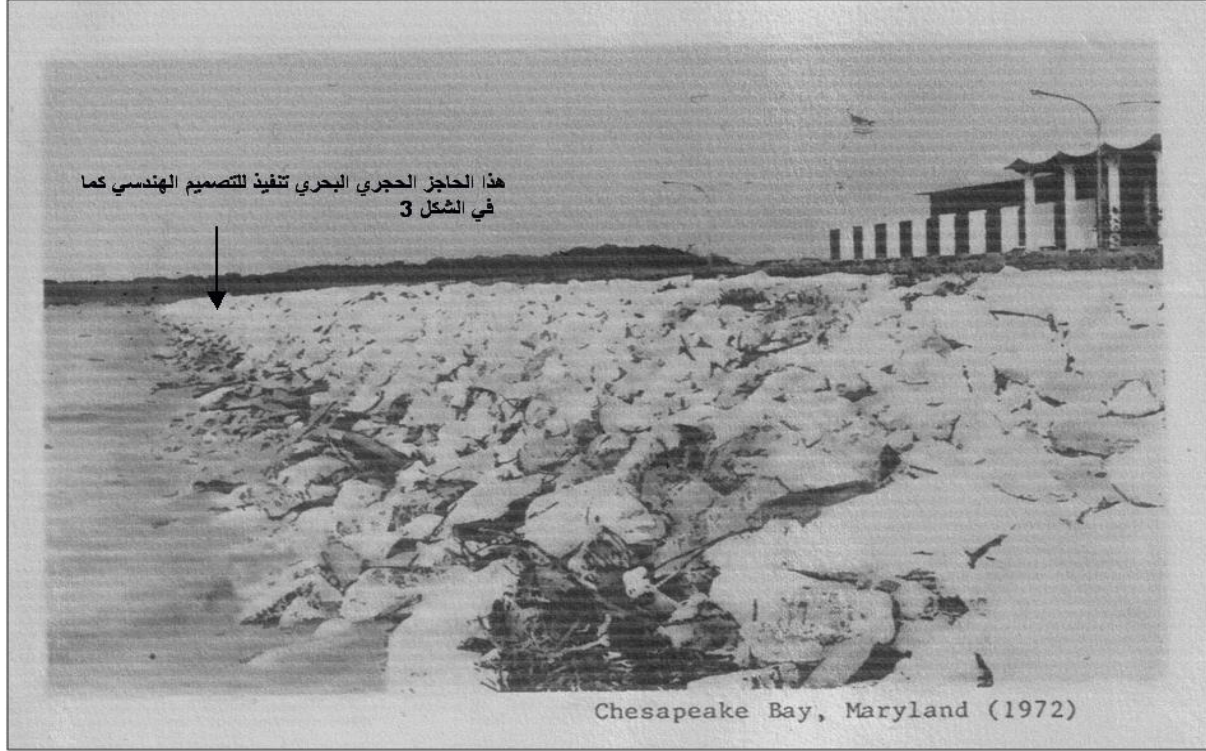
الصورة (8): صورة تبين نوع الحاجز الحجري البحري في منطقة تشاسبك بي بالولايات المتحدة Chesapeake Bay, U.S.A
